DOMENICO TROPEANO\* - DOMENICO BRIZIO\*\*

## LA FRANA DI CIMA CORBORANT (ALPI MARITTIME)

**SUMMARY** - *The rockfall of Cima Corborant (Maritime Alps)*. On summer 1987 a rockfall involved the peak of Cima Corborant (2980 m a.s.l.). About 10.000 m<sup>3</sup> of granitic rocks collapsed, after a series of rain showers accounting for a total of between 120 and 180 mm rainfall. The network of fractures and fault planes affecting the rocks in this area appears as the main cause of slope failure. By field evidence it may be argued that the evolution of mountain ridges at high altitude in this area occurs at Present times mainly by large, although very infrequent, rockfall processes.

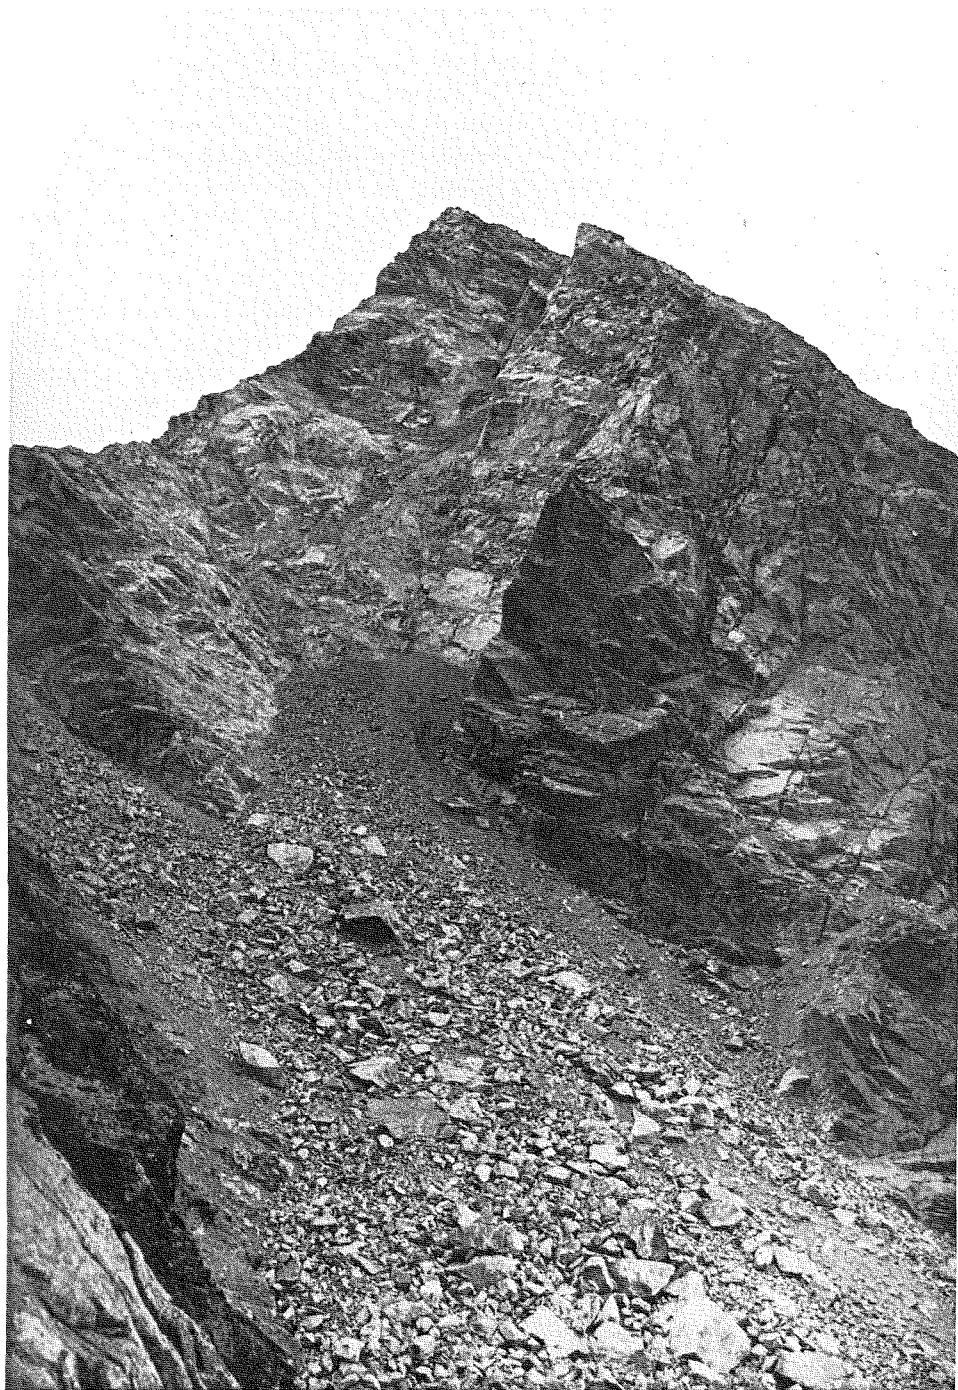
Fig. 2 - Frana del M. Corborant: la nicchia di distacco in prossimità della sommità della montagna.

piani di frattura a intersezione reciproca. Come si avrà modo di osservare sulle superfici di alcuni massi dopo il crollo, le acque di percolazione nel tempo hanno portato alla formazione di patine e crostoni argillosi a base di idrossidi, anche in profondità della massa e tali da creare discontinuità, sia pure latenti, nella compagine rocciosa.

Ciò ha costituito un fattore predisponente al dissesto. Fattore determinante è stata la piovosità: l'infiltrazione di acqua meteorica, caduta in relativa abbondanza il 24 agosto (Tab. 1), non necessariamente convogliata da un catino di raccolta, è stata comunque in grado di saturare la rete delle fratture, provocando quindi locali fenomeni di sovrappressione e rammollimento dei giunti argillosi tra blocchi già in precario equilibrio statico.

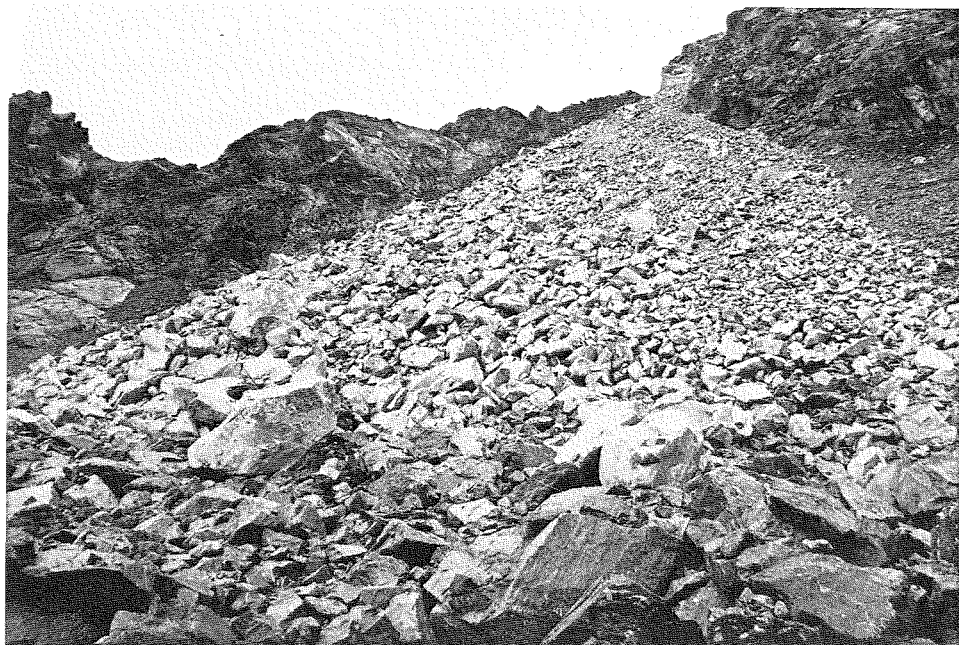
Fig. 3 - Frana del M. Corborant: base del cono detritico di accumulo.

Ne è sopravvenuto il distacco, che nell'arco di qualche secondo ha portato a un accumulo, per rotolii e salti, di massi di crollo per un volume valutabile in circa 10.000 m<sup>3</sup>. In contemporaneità si è avuto l'energico rilascio di materiali fini fluidificati, originati dalle zone a più intensa cataclasi, che in parte hanno ricoperto con una tenue pellicola sabbiosa i materiali franati. Sono stati osservati alla base due blocchi di roccia, rispettivamente di circa 80 e 120 m<sup>3</sup> di volume, uno dei quali, prima di fermarsi, ha compiuto un salto di almeno una settantina di metri.

La massa caduta si è in parte sovrapposta a precedenti coltri detritiche, in parte, sul lato destro, a roccia in posto, arrestandosi, quindi, a ridosso di un precedente accumulo detritico tipo «rock stream».
